О причинах преждевременного разрушения кровель из полимерных мембран

А.К. Сысоев, Е.А. Жолобова, А.Л. Жолобов

Донской государственной технической университет, Ростов-на-Дону

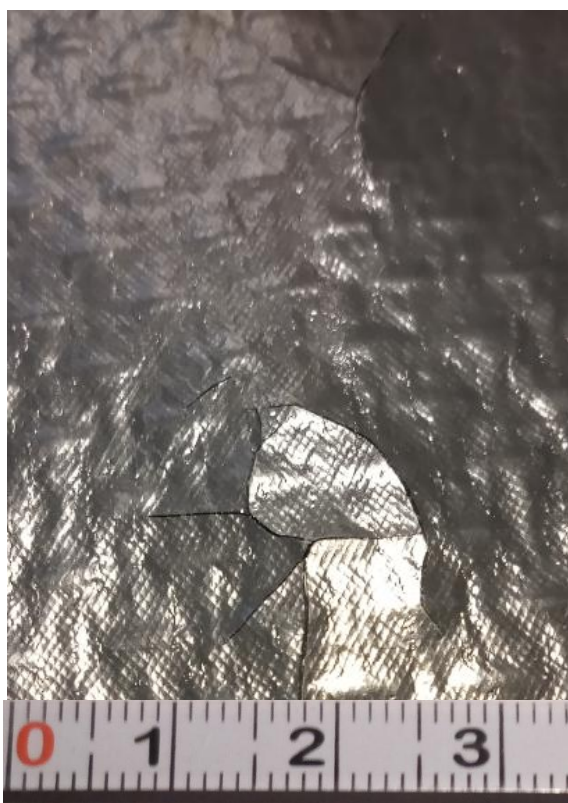
а)

Так, например, после крупного града, прошедшего в Краснодаре в сентябре 2019 г., на поверхности кровли одного из торговых центров остались круглые светлые отпечатки диаметром 20–30 мм, поскольку при ударе градин снимался слой пыли и грязи с поверхности кровли (как это, например, происходит при пескоструйной обработке поверхности) и обнажалась белая (лицевая) поверхность мембраны. Количество пятен, приходящихся на 1 м² кровли, на отдельных ее участках достигало 20 шт.

В центральной части многих пятен были обнаружены поверхностные и сквозные волосные радиальные и концентрические трещины, свидетельствующие о происходивших ударных точечных воздействиях на кровлю. Фотографическое изображение образовавшихся в кровельной мембране в местах ударов градин характерных вмятин и трещин приведено на рисунке в левой его части.

Известно, что скорость падения крупных градин достигает 40 м/с, а при ударе с такой скоростью температура хрупкости полимерных материалов может превысить +20°С [9, 10]. Таким образом, кровля пришла

Рисунок – Вид снизу на поврежденный в двух местах градом фрагмент кровельной мембраны с двумя вмятинами и сквозными трещинами (а) и общий вид участка кровли после локального ремонта (б)

Интересно, что при обследовании данной кровли указанные трещины не были обнаружены лишь на тех ее участках, которые затенены выступающими конструкциями и где влияние солнечной радиации в старении материала кровли минимально.

Указанную причину повреждения мембранной кровли косвенно подтвердил и Испытательный центр «Академстройиспытания» Донского

государственного технического университета, который изучил физико-механические свойства образцов материала, взятых из мембранной кровли указанного торгового центра после семилетней его эксплуатации, и установил, что примерно 80% из них не выдержали стандартные испытания по показателю «гибкость лицевой (эластичной) поверхности на брусе при температуре минус 20°C.
