Тепловизионный контроль качества работ по усилению железобетонных конструкций композиционными материалами

Л.Ю. Соловьев¹, А.Н. Костенко², А.А. Неровных¹, К.В. Кобелев¹, И.В. Засухин¹

¹Сибирский государственный университет путей сообщения, Новосибирск

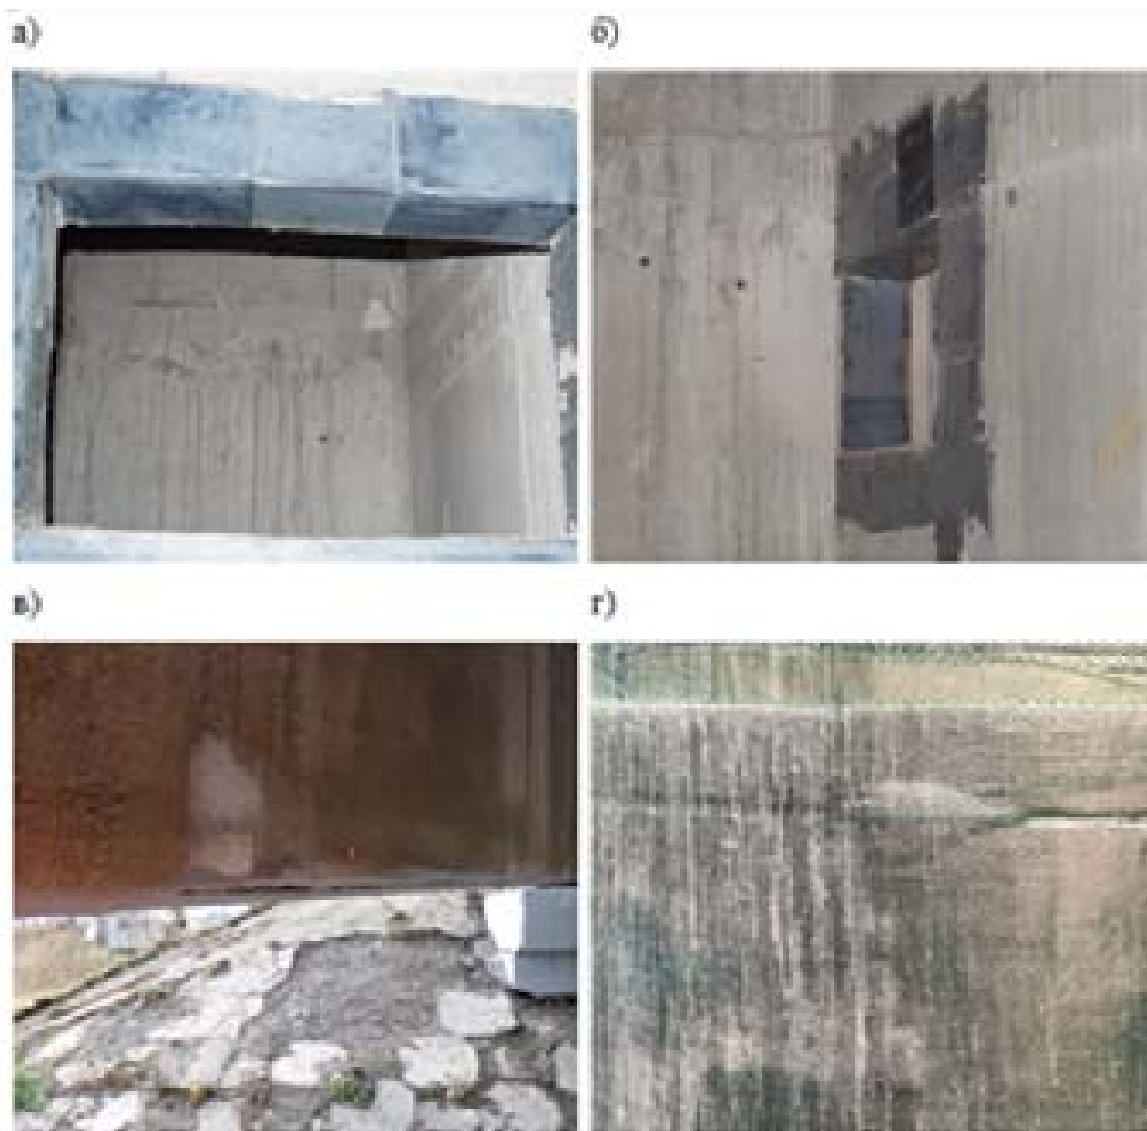
Рис. 1 – Наиболее распространенные дефекты систем внешнего армирования:
а) недостаточное скругление ребра; б) непропитанные клеем участок холста;
в) пустота в клеевом слое; г) пузырь воздуха под холстом

Наиболее распространенными из таких дефектов являются: отсутствующие или недостаточные скругления ребер усиливаемого элемента (рис. 1а), непропитанные клеем участки холста или пустоты в клеевом слое между ламелями и бетоном (рис. 1б и 1в), а также пузыри воздуха или линзы клея под холстом (рис. 1г).

Перечисленные дефекты часто влекут за собой отслоение композиционного материала, при эксплуатации конструкций.

Пузыри воздуха могут появиться под холстом в тех случаях, когда работы по монтажу системы внешнего армирования выполняют при высокой температуре окружающей среды и прямом попадании солнечных лучей на поверхность усиливаемой конструкции (при сочетании этих двух факторов речь идёт о значениях температур от 25°C) или влажности основания, превышающей регламентированные значения.

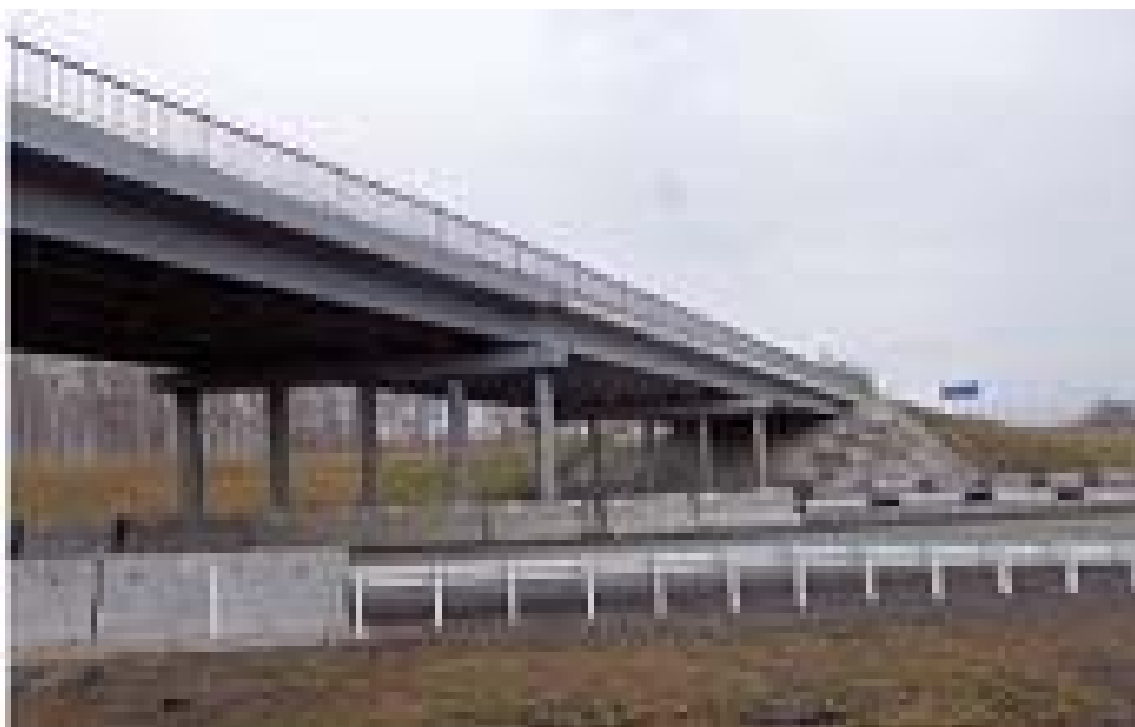
Рис. 2 – Общий вид обследованного путепровода

На рис. 2-4 показаны общий вид путепровода, на котором проводилось обследование балок пролетных строений, вид усиленных балок, а также подготовка их поверхности (прогрев) для проведения активной термографии.

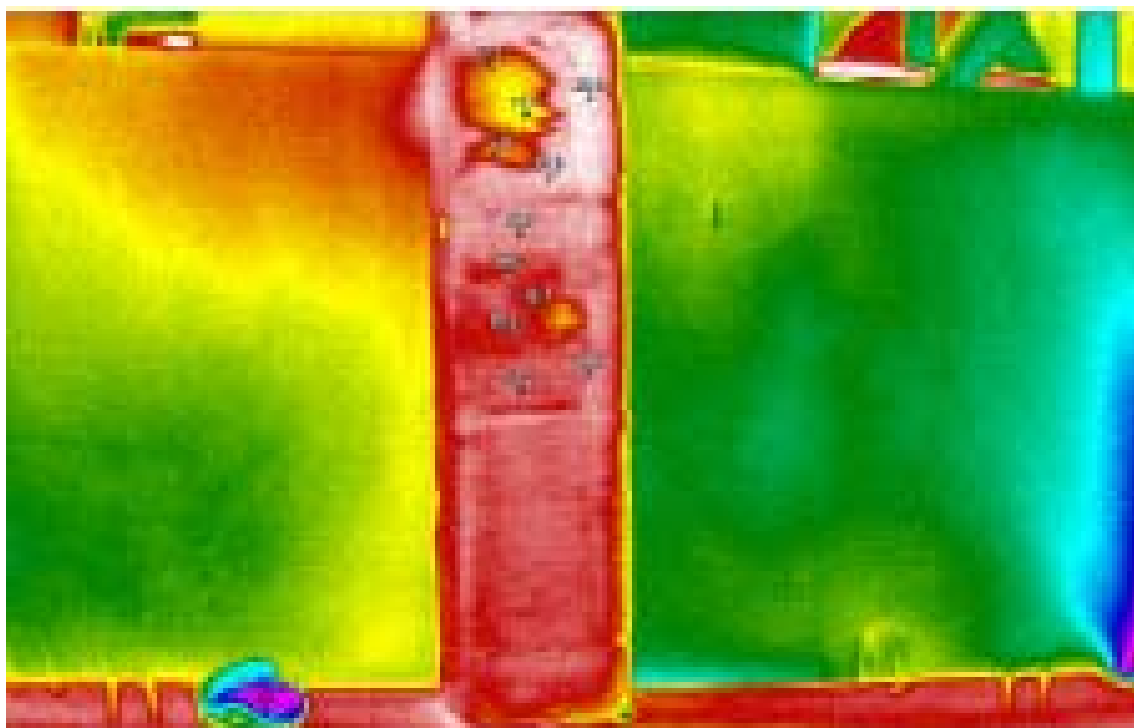
Как видно на термограмме, приведенной на рис. 9, линза клея не контрастирует с площадью материала усиления, не имеющей дефектов, следовательно, прослойка воздуха между холстом и бетоном образца отсутствует.

Рис. 9 – Термограмма лабораторного образца

Основываясь на этом, можно сделать вывод о том, что наличие линз клея не является серьезным дефектом и слабо сказывается на степени сцепления углепластика с конструкцией.
