## Использование аналитических методов при исследовании свайных оснований объектов историко-культурного наследия

**Аннотация:** Актуальность исследования заключается в том, что исторические районы городов и отдельные строения, являющиеся объектами культурного наследия, некогда были возведены на свайных основаниях. До начала XX века в качестве свай в основании зданий и сооружений закладывались деревянные элементы длиной, как правило, до 9,0 м., которые за длительный период эксплуатации получили дефекты и повреждение мягкой гнилью вплоть до полного разрушения оголовков.

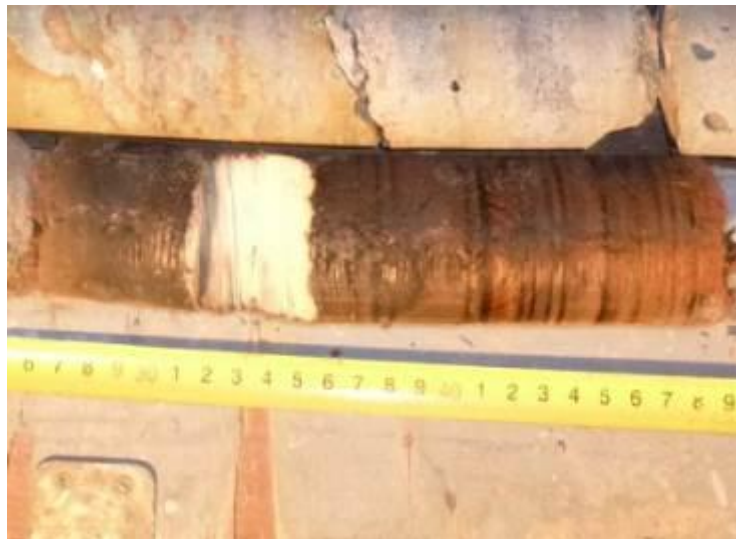
Рис. 2. Керны, отобранные из тела фундаментов Центральной башни здания Главного Адмиралтейства (строительство 1734 г.) (фото выполнено авторами)

Особый интерес при проведении комплексных научных исследований вызывает техническое состояние деревянных свай и лежней, и в целом деревянных элементов. Керны, отобранные на объекте культурного наследия федерального значения, Центральная башня Главного Адмиралтейства г. Санкт-Петербург, на срезе имели белоснежную древесину и пахли

Такая значительная разница в техническом состоянии древесины обусловлена отличием в режиме эксплуатации, а именно: лежни Центральной башни здания Главного Адмиралтейства на протяжении всего жизненного цикла находились более чем на 0,8м ниже уровня грунтовых вод, тогда как дереvozемляной вал пребывал в условиях периодического водонасыщения, связанного с колебанием водного зеркала реки Нева [9,10].

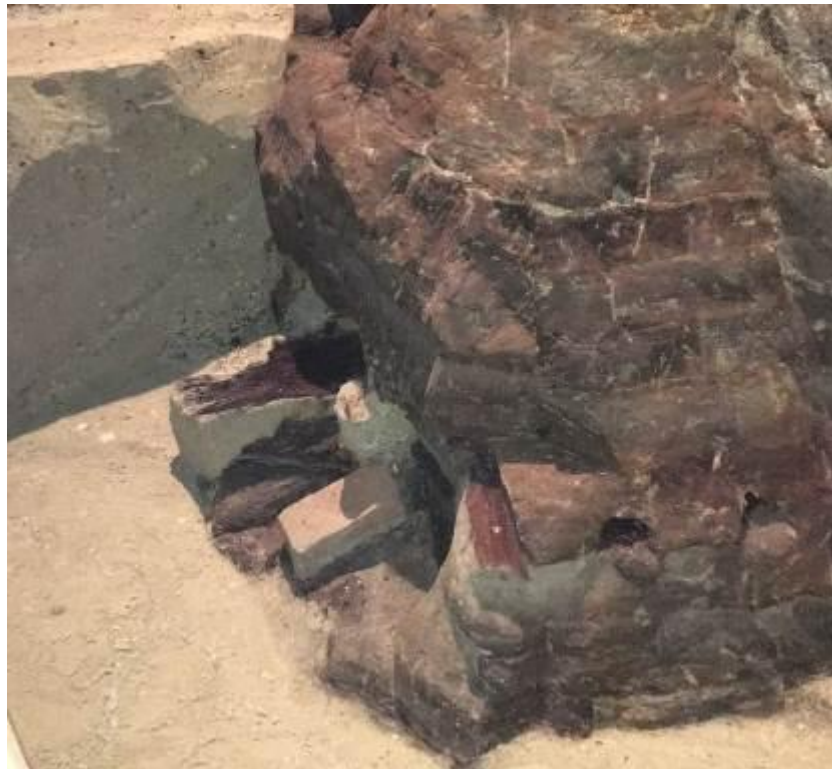
Рис. 3. Руинированный фрагмент деревоземляного вала Петропавловской крепости (строительство 1703г.; фото выполнено авторами)

свежеспиленной древесиной. В свою очередь, дереvozемляной вал изначального строения Меншикова бастиона Петропавловской крепости - объект археологии федерального значения, имеет глубокие гнилостные повреждения [7,8].

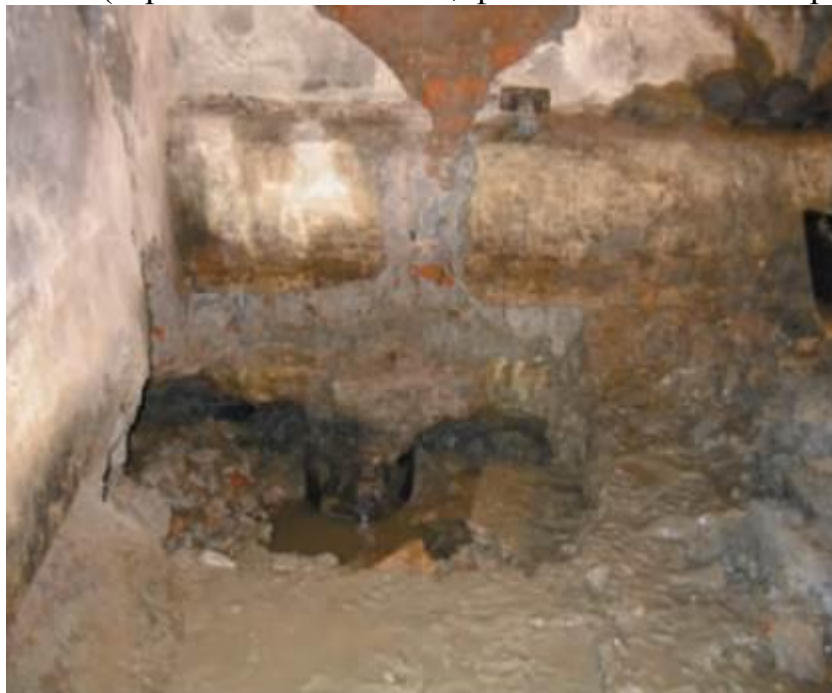
Рис. 4. Лежни и сваи под фундаментами здания по набережной р. Фонтанки, д. 7 (строительство 1832 г.; фото выполнено авторами).
