Технологические решения при обследовании и реставрации комбинированных покрытий полов с использованием мрамора

Б.В.Жадановский, Л.А.Пахомова, П.И.Щербакова, В.К.Чихунова

Национальный исследовательский Московский Государственный Строительный Университет

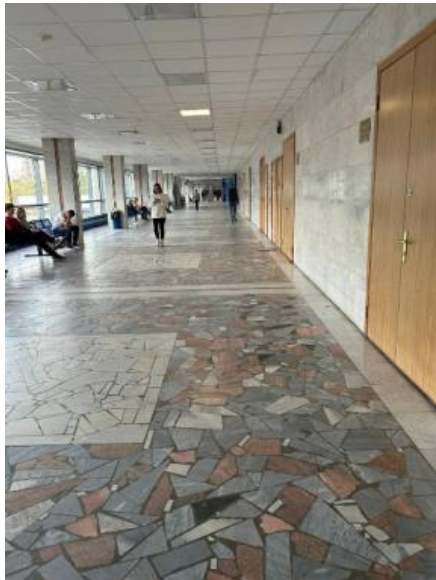
№ п/п	Вид помещения	Изображение	Тип покрытия	Объект исследования	Толщина износа, мм
1	2	3	4	5	6
1	Коридор

брекчия	НИУ МГСУ	0,44
2	Холл

Исследование проводилось в коридоре, холле и на лестнице. Профилографом-профилометром было проведено 10 замеров на каждом образце.

Блеск покрытия пола НИУ МГСУ сохранился, но не везде есть одинаковая отражающая способность, особенно в тех местах, где интенсивность движения меньше, например, около плинтуса, под скамейками и столами, отражающая способность выше. Состояние пола на лестнице хуже, чем в холле и коридоре.

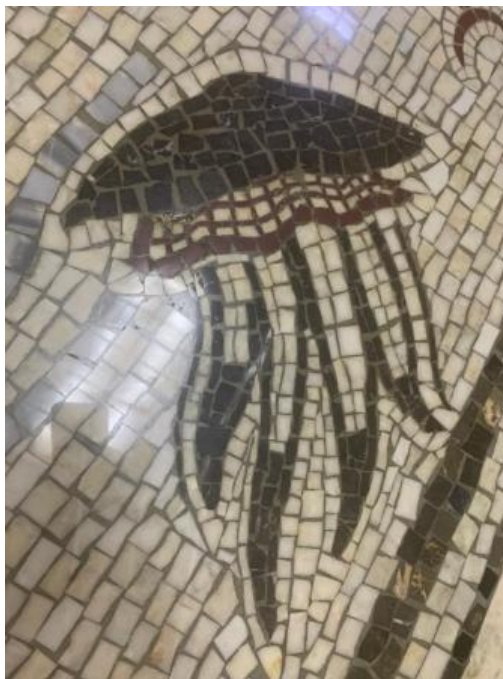
Закончив шлифовку, выявленные дефекты поверхности покрытия (раковины и рассверленные лунки) устранили шпатлеванием цементным тестом с добавлением мраморной муки и повторно зашлифовали. Было выявлено 24 раковины на 3 м² покрытия пола (рис. 3).

Рис. 3. – Поверхность с дефектами.

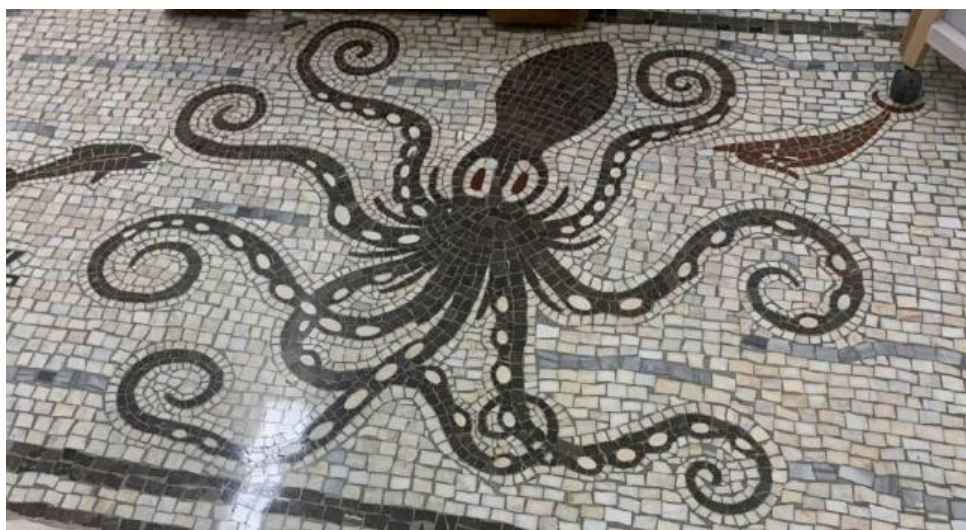
Отполированная поверхность покрытия пола с использованием мрамора приобрела блеск без полос и царапин, стала совершенно гладкой. Просветы между контрольной рейкой и покрытием были равны 1,22 мм, что не более 4 мм (рис. 4).

Рис. 4. – Мозаичное покрытие после полировки.
